IL SETTORE VITIVINICOLO

spazi confinati o sospetti di inquinamento in cantina

Misurazioni in cantine dell'oltrepo' pavese

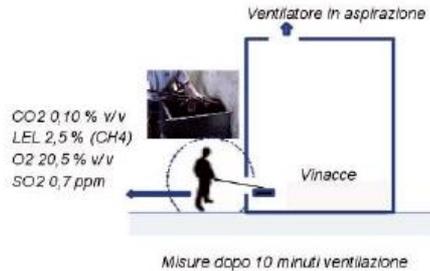
Durante le fasi di pulizia manuale dall'esterno, le rilevazioni nella posizione di lavoro presso il pass d'uomo inferiore del vaso vinario, hanno dato i seguenti valori:

Si deve notare che in corrispondenza della postazione di lavoro è presente la vasca di raccolta delle vinacce che, per mezzo di un sistema a coclea, sono avviate all'interno della tubazione aspirante che porta il materiale al filtro. Ovviamente questo comporta l'emissione di vapori con particolare riferimento alle frazioni leggere costituite dalla frazione alcolica.

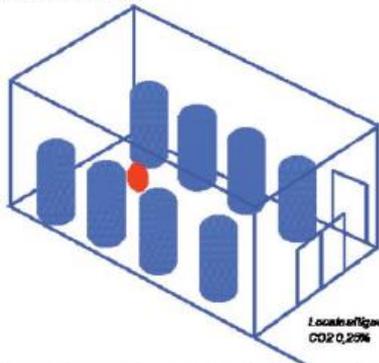
Allo scopo di valutare l'effettiva capacità dell'anidride carbonica di saturare un ambiente privo di una adeguata ventilazione, è stato chiesto a una cantina di mantenere chiuse le porte di una sala contenente diversi serbatoi di fermentazione.

L'ordine numerico indica per oltre 20 ore
n. 1 vano in fermentazione tumultuosa 600 Hl
n. 1 vano in fase fermentazione CO2 Hl

Le misure effettuate hanno dimostrato che la CO₂ sviluppata durante le fasi di fermentazione tumultuosa, in assenza di bocchette di sfogo verso l'esterno, si è stratificata saturando le parti in-

feriori del locale. Si deve notare che nel locale è installato un ventilatore assiale in grado di estrarre l'aria dall'interno del locale ma che è posizionato in alto e quindi inefficiente ai fini del ricambio di aria interna.

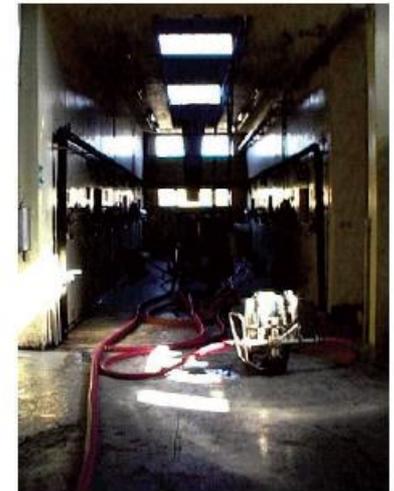
Rilevi ambiente

Corridoio prospiciente vasi vinari in cemento con portone chiuso
Fase fermentazione tumultuosa
● CO2 ambiente 5% (50.000 ppm)

Corridoio prospiciente vasi vinari in cemento con portone aperto
Fase fermentazione tumultuosa
CO2 ambiente 1% (10.000 ppm)

Le misure effettuate al centro di corridoi di servizio su cui affacciano diversi vasi vinari contenenti mosto in fermentazione tumultuosa, hanno dimostrato che la CO₂ sviluppata, in assenza di un'adeguata ventilazione (le porte del corridoio erano chiuse e prive di prese d'aerazione, tendeva a saturare l'ambiente fino a una concentrazione a livello di 1,6 m pari a 50.000 ppm > IDLH 40.000 ppm. Alcuni minuti dopo l'apertura delle porte, il valore è sceso a 10.000 ppm.

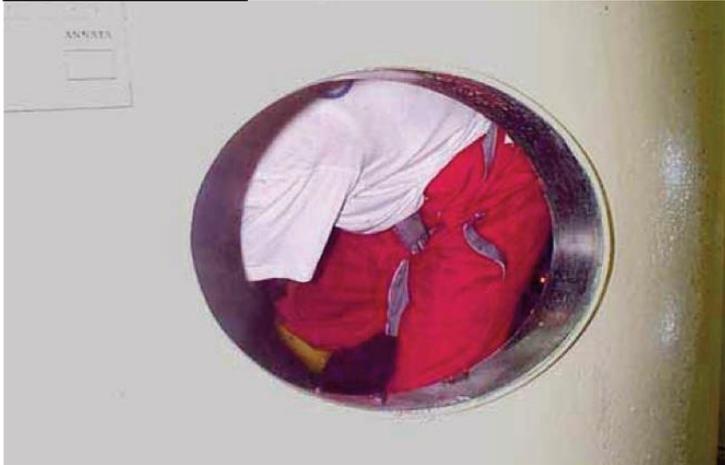
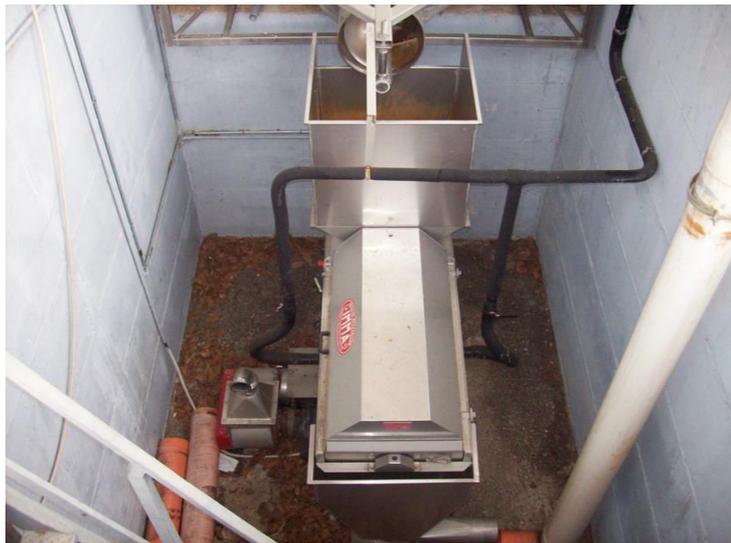
autoclave

- Rimozione manuale delle vinacce da fermentini e presse
- Manutenzioni straordinarie o riparazioni all'interno di vasche e autoclavi
- Installazione di griglie o strumenti all'interno dei fermentini
- Manutenzione ordinaria/straordinaria di pozzi, fosse, scavi
- Rimozione di oggetti caduti accidentalmente all'interno
- Pulizia straordinaria/ordinaria di serbatoi e autoclavi

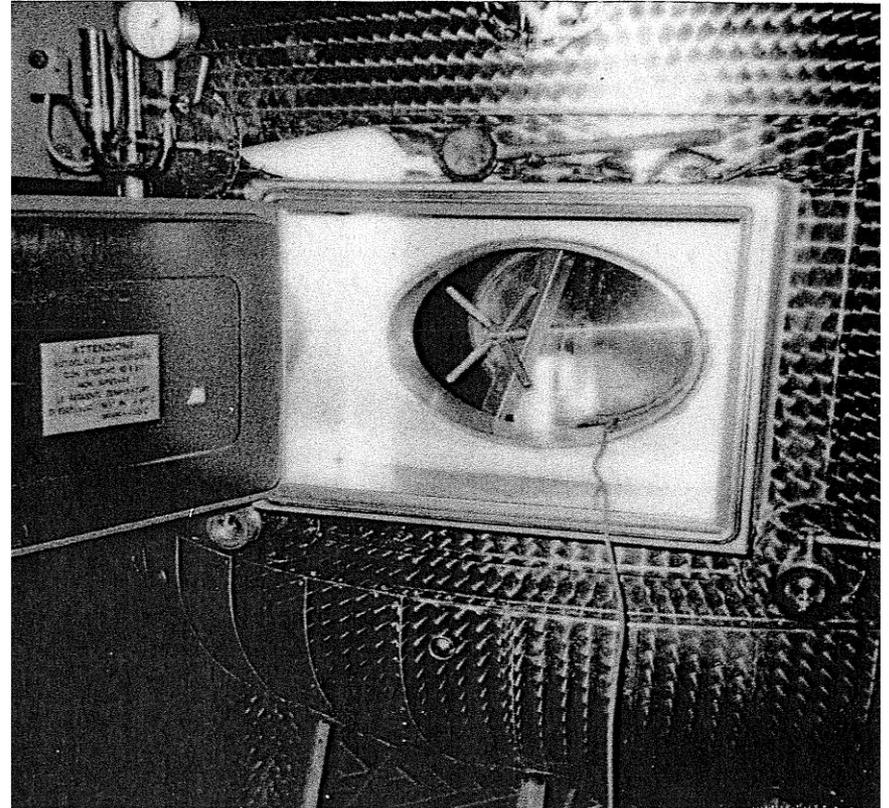
I sottoscritti, XXX dell'ASL di Pavia, prendevano visione del vaso vinario da cui era stato estratto il corpo: trattavasi di autoclave C.M.B. N. Matr. Ispesl XXX della capacità di lt. 10600, riportante anteriormente, in caratteri di colore rosso, il numero "39" quale identificazione aziendale.

Essa risultava provvista frontalmente di apertura ellittica, la cui parte inferiore era stata utilizzata quale punto d'appoggio del ventre del xxx, grazie allo spessore del bordo, consistente in 12 cm. Le dimensioni degli assi dell'apertura erano di **cm. 42X31**; essa era dotata di oblò metallico di chiusura a tenuta ermetica, apribile verso l'interno, davanti al quale era posto, a fini coibentativi, un altro portello, non metallico, rettangolare, avente dimensioni di cm. 63X51, apribile verso l'esterno. **L'apertura si trovava all'altezza di circa 1 mt. dal pavimento. La profondità interna, misurata dal limite inferiore del boccaporto al fondo del vaso, corrispondeva a circa 80 cm.**

Non è da escludersi che il lavoratore abbia intrapreso delle operazioni di pulizia generale della cantina, ed abbia poi pensato di estenderle all'interno delle autoclavi. Quest'ultima operazione non gli era sconosciuta visto che in precedenza xxx aveva occasionalmente supportato i colleghi cantinieri in quanto come dichiarato dal collega D.: per effettuare la pulizia dei vasi “...***bisogna sempre essere almeno in due persone...***”

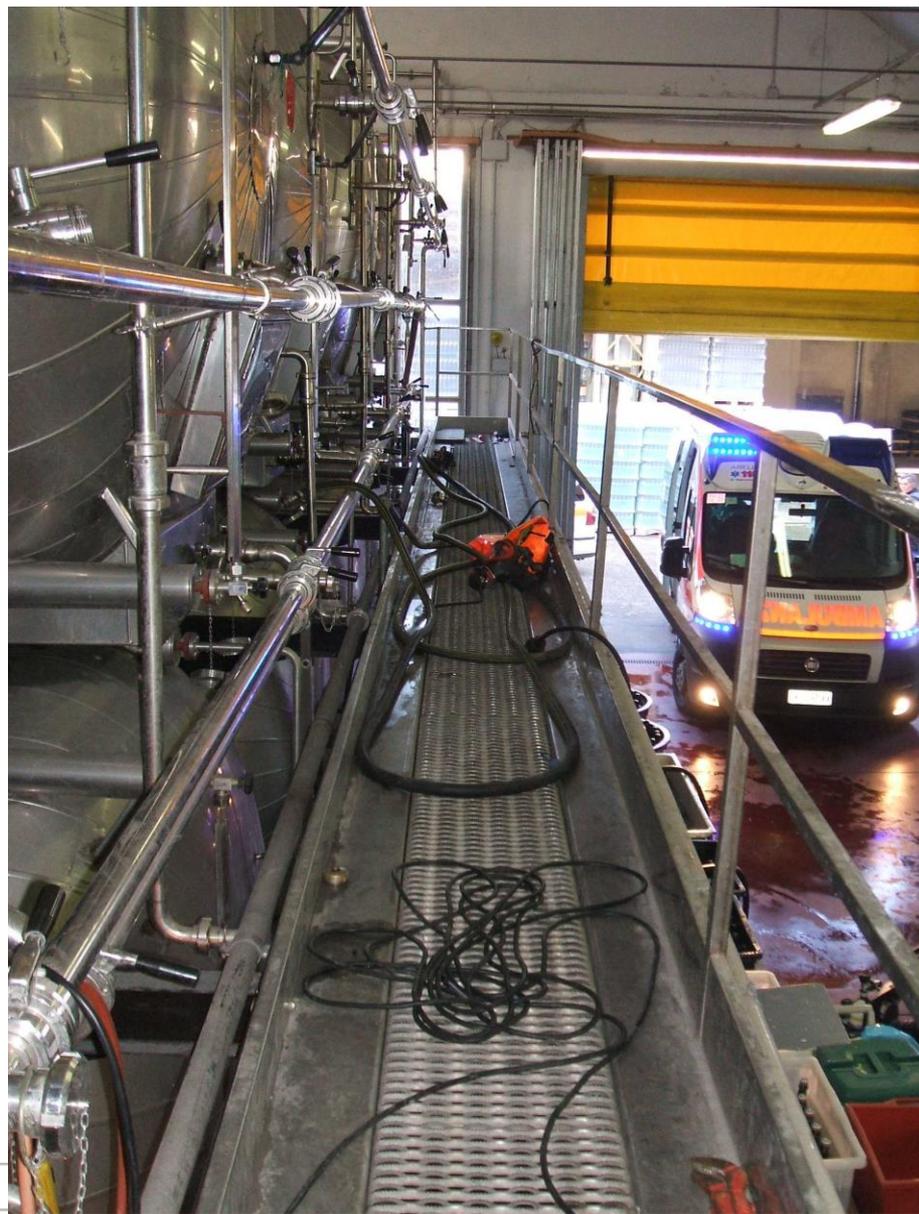
L'infortunato, secondo le testimonianze raccolte, era stato rinvenuto da un collega, M., al ritorno dalla pausa pranzo, verso le ore 13.25, presso l'autoclave orizzontale n. 359 ... "accovacciato sulla passerella superiore del secondo livello delle autoclavi ..., la sua testa era appoggiata all'esterno di una autoclave vuota ... che aveva sia il portello interno che quello esterno aperti ... sui tubi appena sottostanti al portello esterno ... forse appoggiava sull'autoclave ... il corpo ... era rigido, la pelle del viso era terrea e gli occhi rivoltati all'indietro"...

Mettendo in relazione quanto rilevato nell'immediatezza dell'intervento con la estrema gravità dell'accaduto, **gli scriventi richiedevano, al personale della cantina "XXX", rilevatori di ossigeno e di CO₂**, che venivano resi disponibili. Non conoscendo la natura dell'atmosfera interna del recipiente, si applicava il principio di precauzione al fine di non respirarne aliquota alcuna, veniva impugnato e introdotto attraverso il boccaporto dell'autoclave 359 il rilevatore di CO₂ fino ad una distanza prudenziale di circa 50 cm. dall'apertura.

Lo strumento non rilevava traccia del composto (ore 13.55). Dopo tale constatazione, si passava, previa taratura in aria ambiente (percentuale di ossigeno 20.9) **ad introdurre nell'autoclave, con gli stessi criteri prima descritti, il rilevatore di Ossigeno. Appena introdotto nell'atmosfera confinata, lo strumento emetteva il segnale sonoro di allarme.** Tre sono state le rilevazioni in sequenza: i valori di ossigeno interni risultavano essere 13,2 - 17,1 - 13,4.

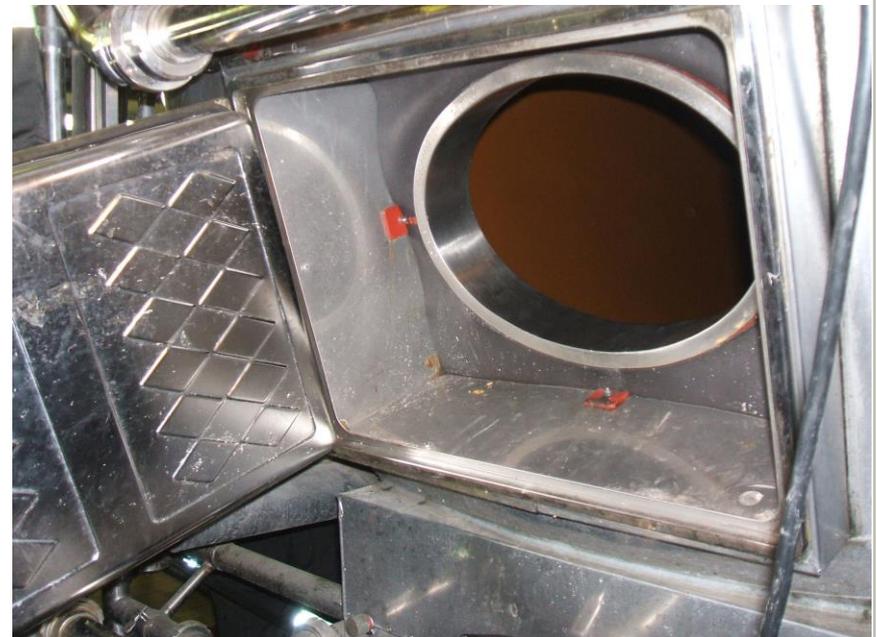
Il boccaporto, apertura ellissoidale, unica dell'autoclave, dimensioni cm. 44 X 30.5...

.. in base a quanto sopra, si può ragionevolmente ipotizzare che O. M. si sia sporto all'interno dell'autoclave attraverso il boccaporto, con la testa e forse una parte del busto, ma non sia entrato nell'autoclave con tutto il corpo, perché sia gli stivali che i vestiti erano asciutti. Può aver fatto questo per introdurre la scopa rinvenuta all'interno, o per agire sull'acqua con la scopa stessa, nell'intento di convogliarla più velocemente del suo naturale deflusso, per sveltire l'operazione di completo svuotamento attraverso lo scarico di fondo. Era un'operazione fattibile da parte dell'operatore dall'esterno, introducendo le braccia e affacciandosi al boccaporto per coordinarsi

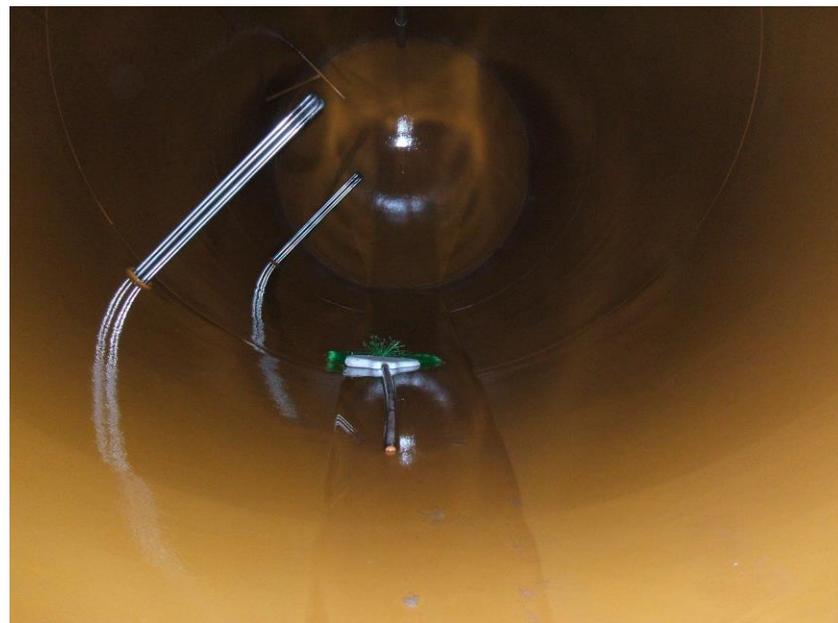
O. M. veniva a trovarsi in atmosfera asfissiante colpito da asfissia prima di completare l'operazione della sua introduzione all'interno, riuscendo in un ultimo estremo tentativo di ritrarsi portandosi fuori dal boccaporto, decedendo in prossimità dello stesso, all'esterno.

Ulteriore ipotesi è quella che il corpo del lavoratore, inizialmente privo di conoscenza dopo aver respirato nell'atmosfera asfissiante, successivamente privato delle funzioni vitali, dalla posizione di semintroduzione nel vaso, per gravità e per collocazione del boccaporto, sia scivolato verso il basso nella posizione in cui è stato ritrovato
